LAVORI DI RECUPERO E RESTAURO CONSERVATIVO DELLA CHIESA DI SAN QUIRICO

PROGETTO DEFINITIVO-ESECUTIVO

RELAZIONE PAESAGGISTICA

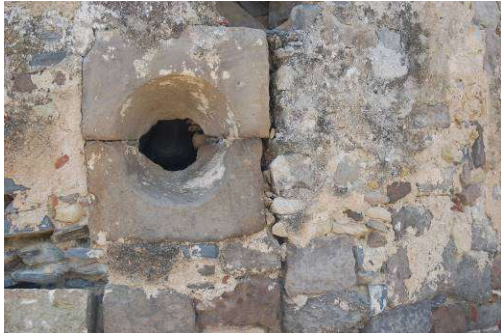
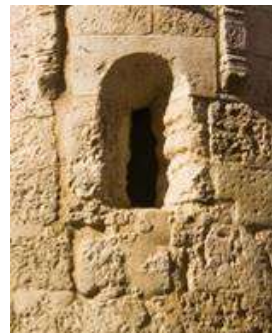
tutte in rovina. La zona absidale coperta da un semicatino risulta parzialmente occlusa da una muratura in pietrame misto ove è stata ricavata una nicchia per il simulacro del santo la cui cornice decorativa giace alla base della medesima. Tale abside in origine presumibilmente presentava, in posizione assiale, una monofora di cui si conserva traccia della parte superiore ovvero un blocco lapideo appena centinato, mentre attualmente in posizione decentrata rispetto ad esso campeggia un elemento erratico a foggia di oculo con strombatura interna realizzato contrapponendo due conci centinati appartenenti a due monofore probabilmente pertinenti l'edificio chiesiastico. Tali elementi e la cornice di coronamento superiore dell'abside di ritrovano con notevoli affinità tecnico-stilistiche nell'abside della chiesa romanica di san Giuliano a Selargius.

In origine il manufatto risultava essere completamente intonacato con malta sia internamente che esternamente, come può essere confermato dalle tracce di intonaco ancora in situ, oltre che dal tipo di apparecchiatura muraria, eseguita con pietrame di varia pezzatura e non con l'attenzione che invece si osservava per le murature da lasciare a faccia vista.
