LAVORI DI RECUPERO E RESTAURO CONSERVATIVO DELLA CHIESA DI SAN QUIRICO

PROGETTO DEFINITIVO-ESECUTIVO

RELAZIONE TECNICO ILLUSTRATIVA

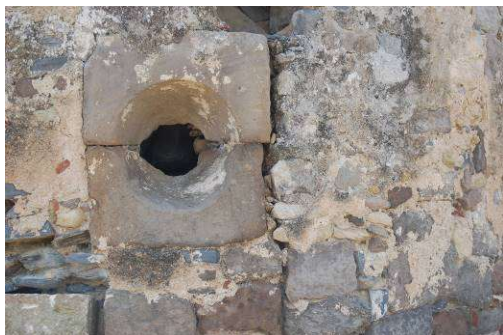
In origine il manufatto risultava essere completamente intonacato con malta sia internamente che esternamente, come può essere confermato dalle tracce di intonaco ancora in situ, oltre che dal tipo di apparecchiatura muraria, eseguita con pietrame di varia pezzatura e non con l'attenzione che invece si osservava per le murature da lasciare a faccia vista.
